Bericht zur Kreuzung K125/K126

Hintergrund

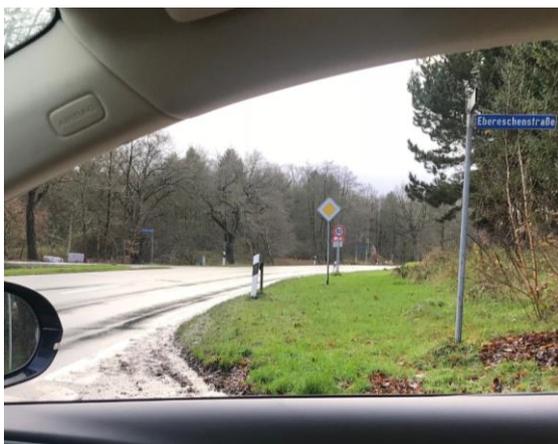
Bild 1

Für Rechtsabbieger aus der Ebereschenstraße kommend ist der Kreuzungsbereich insbesondere nach rechts schlecht einzusehen (Bild 1). Hochgewachsenes Gras kann die Sicht im Frühjahr und Sommer noch mal deutlich einschränken.

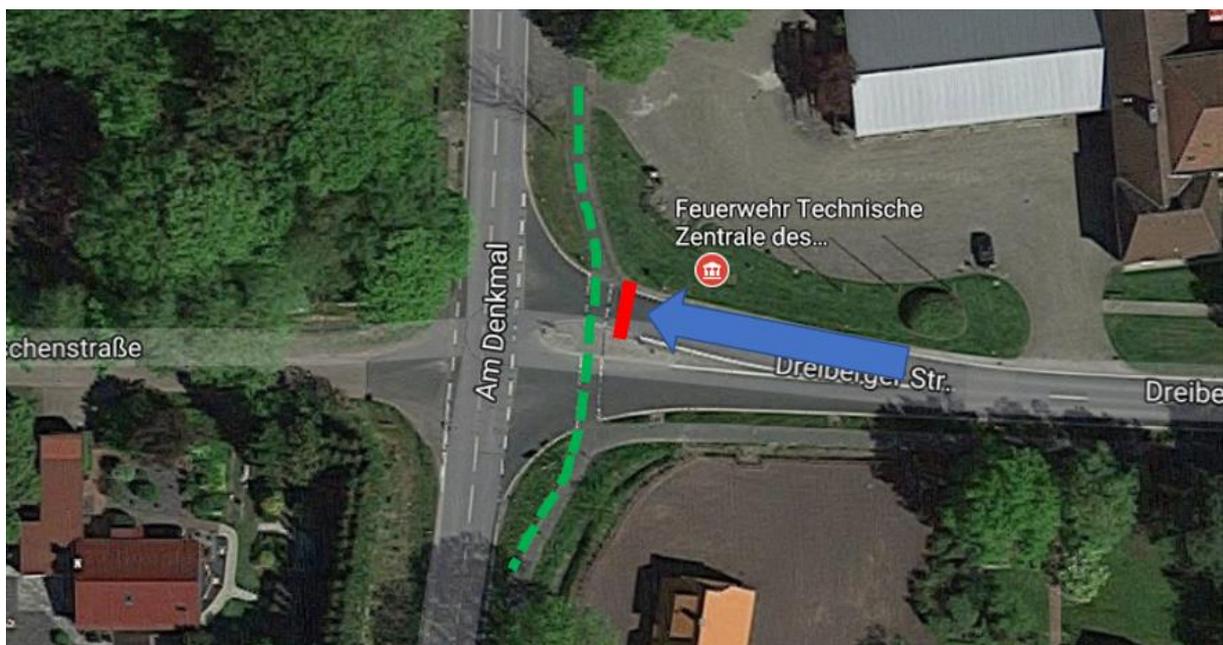
Bild 3

Das Stoppschild für Fahrzeuge aus Richtung Dreierbergen kommend ist vor dem Radweg gelegen und damit ca. 8m von der Sichtlinie entfernt. Diese Situation verleitet viele Fahrzeugführer dazu ohne Halt bis an die Sichtlinie vorzufahren und Radfahrern die Vorfahrt zu nehmen. In der dunklen Jahreszeit und in der Dämmerung ist dies besonders kritisch. Nach Einschätzung von Beobachtern der Kreuzung wird das Stoppschild von mehr als 50% der Fahrzeuge nicht beachtet.

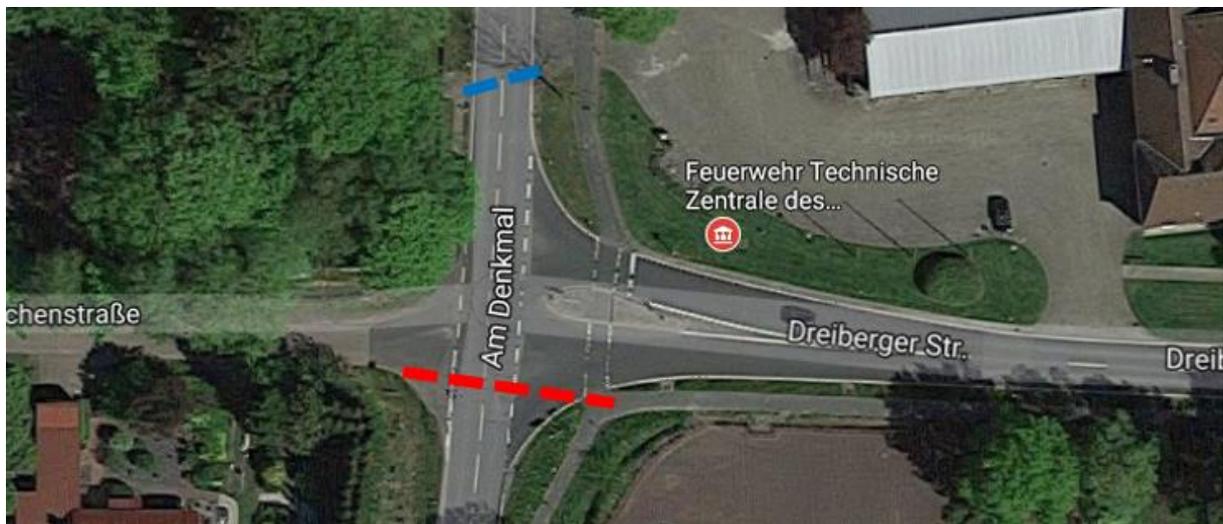
Bild 4

Für Radfahrer besteht die Möglichkeit, die Straße „Am Denkmal“ in Höhe des Denkmals zu überqueren (im Bild unten als blaue Linie dargestellt). Hierzu müssen sie, wenn sie aus Richtung Dreierbergen oder Rostrup kommen, zunächst die Dreierberger Straße überqueren. Dies bedeutet einen kleinen Umweg, den viele nicht nehmen und die Kreuzung stattdessen entlang der im Bild rot dargestellten Linie überqueren. Selbst größere Gruppen von Radfahrern nutzen diesen Weg.
